Grabungsbericht der Notbergungen Kaiser Josef Platz 32-34, Wels 2008

Auf dem rund 1700m² großen Grundstück des Kaiser Josef Platzes 32-34, Grst 780, 784/1, Katastralgemeinde Wels, wurden vom 29. September bis 7. November 2008 Notgrabungen durchgeführt. Der Bau einer Tiefgarage machte die archäologischen Untersuchungen im Stadtgebiet Wels notwendig. Das südliche Drittel des Grundstückes weist neuzeitliche Kellereinbauten auf. Im nördlichen Bereich kommt es durch Brunnen und Kanaleinbauten zu geringfügigen rezenten Störungen. Die archäologischen Grabungen fanden zum Teil parallel zur Bautätigkeit der ausführenden Baufirma statt.

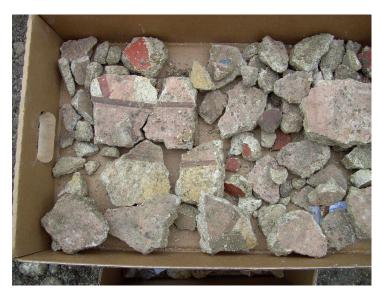
Obj.7: Eine Auswahl an Wandmalerei

1,20m westlich erstreckt sich ohne Verbindungsmauer ein weiteres Objekt (Obj.7). Dieser Raum hat eine Größe von 3,50m x 5,80m und ist hypokaustiert. Von den umgebenen Mauern sind nur noch die unteren Fundamentlagen (UK 315,50m) erhalten. Die Sockel des Hypokaustums sind aus quadratischen Plattenziegeln errichtet und weisen einen Abstand zwischen 0,56 bis 0,60m auf. Einige der Sockel sind mit dem Estrich (OK 316,21m) der Fußbodenheizung bis zu 0,60m abgesunken. Nach Abtragen des Estrichs konnte festgestellt werden, dass sich unterhalb dieses Objektes Gruben mit lockerer Erde und Keramik (rottoniger Teller, Vorratsgefäße, rätische Glanztonware, Terra Sigillata) aus dem 2.Jh.n.Chr. befanden, die wohl die Absenkung des Raumes zu verantworten hatten. Im Versturz der Hypokausten wurden zahlreiche Tubuli und Wandmalereifragmente mit figuralen, geometrischen und floralen Mustern höchster Qualität entdeckt.

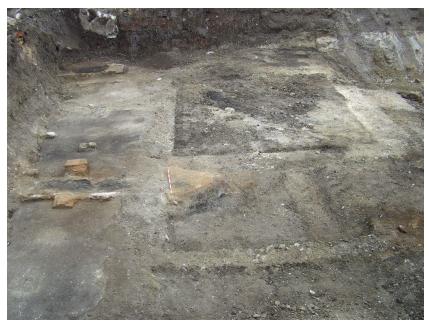
Obj.11: Gebäude mit zum Teil hypokaustieren Räumen. Hinten links ist Ofen/Präfurnium zu erkennen.

Der Hofbereich wird im Westen durch das Fundament einer langen N/S-Mauer abgegrenzt. Die Mauer konnte ca.18m nachgewiesen werden und diente als Außenmauer eines westlich anschließenden Gebäudes (Unterkante zwischen 316,20m bis 316,0m. Zehn Räume (Obj.11) wurden dokumentiert, wobei fünf davon Hypokausten aufweisen. Nur bei drei Räumen kann die Größe ermittelt werden (4,40 x 4,70m und zwei mit 2,0 x 2,20m). Die übrigen reichen über die Abgrenzung der Baugrube hinaus, bzw. sind durch rezente Einbauten gestört. Bei dem 4,40 x 4,70m großen Raum konnte ein 8cm starker Estrich (OK 316,97m) nachgewiesen werden.

In einem kleinen Raum sind Reste eines Fußbodens aus Plattenziegeln erhalten (OK 316,66m). Von einem 2,0 x 2,20m großen Raum führt ein Heizkanal zu den westlich angeordneten hypokaustierten Räumen. Bis auf einen Bereich im Süden (Obj.3) sind die Sockel der Fußbodenheizung nur entlang des Heizkanals aus Ziegel aufgebaut. Entlang des Kanals wurde zusätzlich eine Reihe von liegenden Tubuli freigelegt. Die restlichen Sockel sind aus miteinander vermörtelten Konglomeratsteinen errichtet worden. Die Größe beträgt 0,50 x 0,50m, der Abstand zueinander ist durchschnittlich mit 0,56m anzugeben. Der Estrich des Hypokaustums ist von grobkörniger Qualität, aber gut erhalten (OK 316,42m). Bei diesem Gebäude wurde auch ein Ofen (Obj.12) gefunden. Der Ofen, der wohl als Praefurnium zu deuten ist, hat die Ausmaße von rund 2,0 x 2,0m, wobei die Nordseite oval geformt ist. Die Wand des Ofens ist aus in Mörtel verlegten Bachsteinen errichtet. Der innere Bereich besteht aus einem festgestampften Ziegellehm. Die kreisförmige Brandgrube mit zahlreichen Holzkohlefragmenten hat einen Durchmesser von 1,10m. Nach Westen hin ist noch der Schürbereich im Baugrubenprofil zu erkennen.

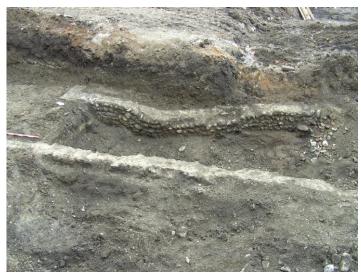
Obj.16/17

Mauer 13 und Mauer 14

Auch im Süden wird der Hofbereich zum Teil durch eine Gebäudestruktur abgrenzt (Obj.16/17). Bei einem 1,50 x 2,30m großen Raum hat sich der Estrichbereich zu den Mauerkanten stark gesenkt - der Estrich hat ein Gefälle von 316,47m auf 316,04m). Eine darunter befindliche Grube mit Keramik aus dem 2.Jh.n.Chr. ist als Ursache dafür zu sehen. Westlich davon liegt ein zwei Raum mit Estrich. Auffallend ist, dass die beiden Räume nur im Norden und Osten von einer aus Stein gefertigten Mauer umgeben sind. Getrennt werden sie von einen 0,16m breitem Lehmstreifen, der vielleicht als Rest einer Holzmauer zu deuten ist. Ebenso kann eine Holzmauer als westlicher und südlicher Abschluss angenommen werden.

In diesem Bereich ist die Überbauung einer anderen Bauphase sehr deutlich, denn eine N/S-Mauer aus Bachsteinen zerstörte den Estrich, sie reicht 15,0m nach Süden. Wegen der Baugrubengrenze sind die nach Osten reichenden Mauern dieser Bauphase nur maximal 4,0m lang dokumentiert. Erhalten sind nur die letzten Fundamente aus lockeren, nicht mit Mörtel verbundenen Bachsteinen (UK 316,08m). Parallel zu dieser N/S-Mauer verläuft eine weitere Mauer (Mauer 13) gleicher Länge, die auf Grund derselben Bauart zu den zwei Räumen mit den Estrichen zuzurechnen ist. Diese Mauer besteht aus Bachsteinen, die sehr regelmäßig gelegt wurden und fest miteinander vermörtelt sind.
