02 Bericht

Maßnahme 51201.24.01

Thalheim bei Wels – römische Siedlung

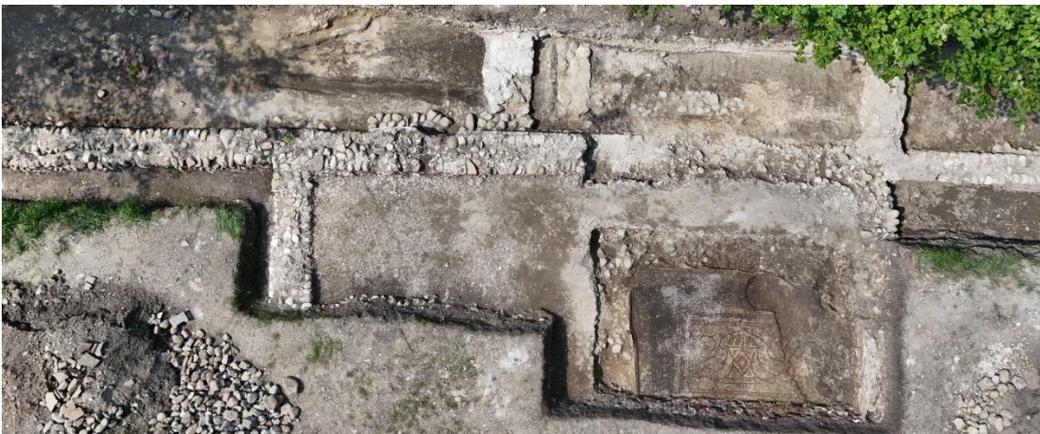
Abb. 2: Drohnenaufnahme des Mosaikbodens und der umgebenden Befunde (Foto: OÖLKG/Universität Salzburg)

- 24. Juli: Schnitt C: SE 074 weiter abgetragen; Auffindung einer Quermauer; Abtragung SE 109; Freilegung eines Mosaiks SE 154; Abtragung SE 118 und 122; Freilegung und Dokumentation eines Estrichs SE 151 und einer Mauer SE 150; Schnitt C1: weitere Abtragung von SE 002; im NO-Eck Mörtel Spuren, die unzusammenhängend und sandig sind (daher keine eigene SE-Nummer vergeben), festgestellt; nach der Abtragung wurde eine Mauer oder ein Estrich gefunden, dessen Ausrichtung mit der Mauer (SE 150) in Schnitt C übereinstimmt; Schnitt E: vollständige Abtragung von SE 156; Dokumentation von SE 156-158, 030i, 115, 135i, 149i, 126, 011, 012i; Beginn von zwei Sondagen

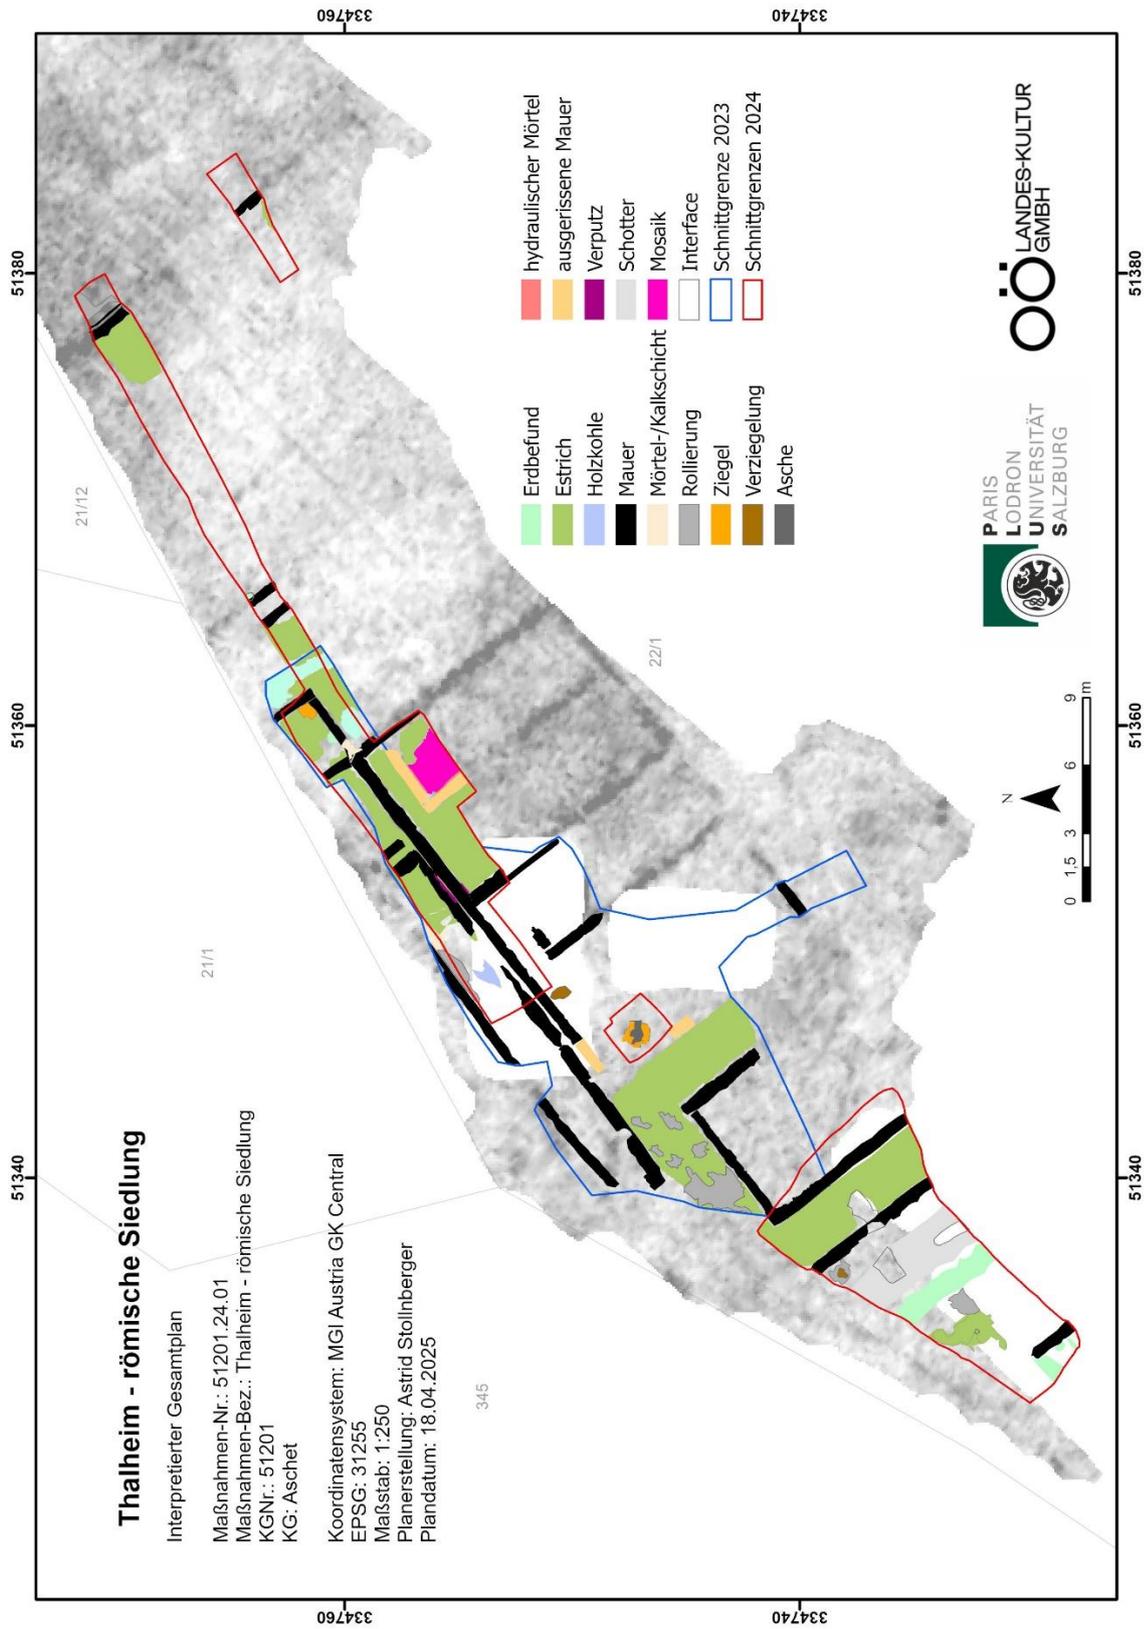
Abb. 3: Interpretierter Gesamtplan der Ausgrabung 2024 (inkl. 2023) hinterlegt mit dem Ergebnis der Radarmessung 2022 (100-150 cm; GeoSphere Austria). Die weißen Flächen innerhalb der Geophysik markieren die Altschnitte der Grabungen 2000–2004.

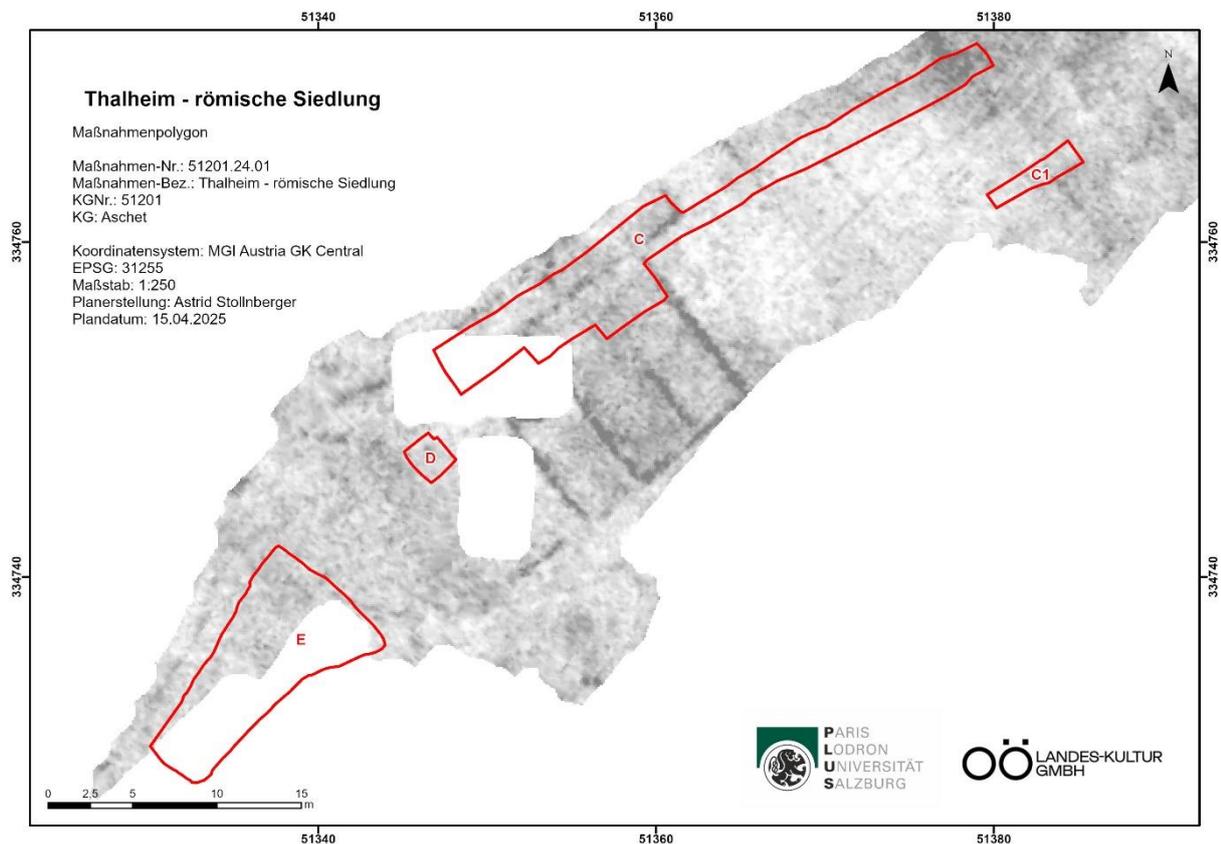
Abb. 4: Schnitte C, C1, D und E der Ausgrabung in Thalheim 2024

Die archäologische Untersuchung auf der Ploberger Wiese in Thalheim bei Wels wurde im Juli 2024 in einer Kooperation der Universität Salzburg mit der OÖ Landes-Kultur GmbH und dem Verein Römerweg Ovilava in Form einer vierwöchigen Lehrgrabung weitergeführt. Der Verein hat bereits in den Jahren 2000 bis 2004 in Kooperation mit der Stadtarchäologie Wels drei Schnitte auf der Fläche angelegt und Mauerreste, Mörtelstrich sowie eine Herdstelle festgestellt¹. Es konnten zahlreiche Funde geborgen werden, unter denen vor allem ein Messerfutteralbeschlag des Gemellianus² hervorzuheben ist. Die Schnitte waren bis zur Lehrgrabung im Juli 2023 (Maßnahmen Nr. 51201.23.01) offen und abgesichert. 2022 wurde das Areal durch GeoSphere Austria mittels Georadar prospektiert. Im Zuge der Lehrgrabung 2023 wurde eine Fläche von 215 m² ergraben. Bei den Untersuchungen konnte ein mindestens zweiphasiges Gebäude mit Estrichböden, bis zu 60 cm aufgehendem Mauerwerk und Wandverputz festgestellt werden. In einem möglichen Innenhofareal konnte zusätzlich zu der Herdstelle der Grabungen in den 2000er Jahren ein weiterer Ofen angetroffen werden, der auf handwerkliche Tätigkeiten verweist. Anhand der bisher gewonnenen Daten wurden im Juli 2024 die Grabungsarbeiten auf einer Fläche von 187 m² fortgesetzt (Abb. 3). In vier Schnitten (C, C1, D und E) wurde das Areal weiter untersucht (Abb. 4).

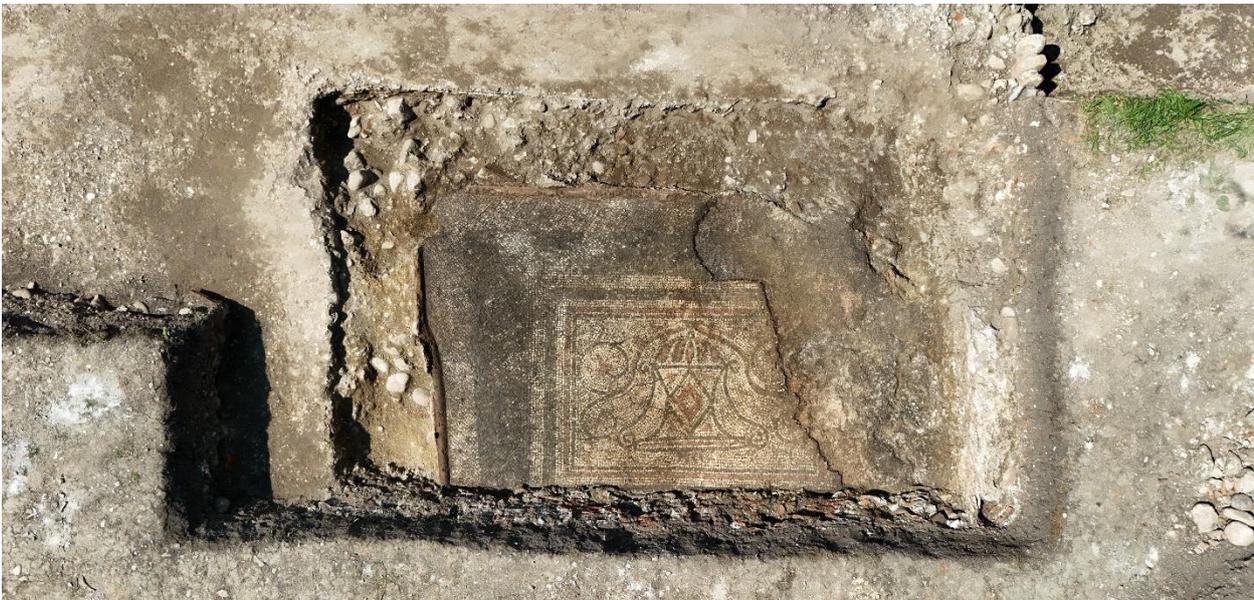
Abb. 5: Darstellung eines Kraters umgeben von Efeuankern.

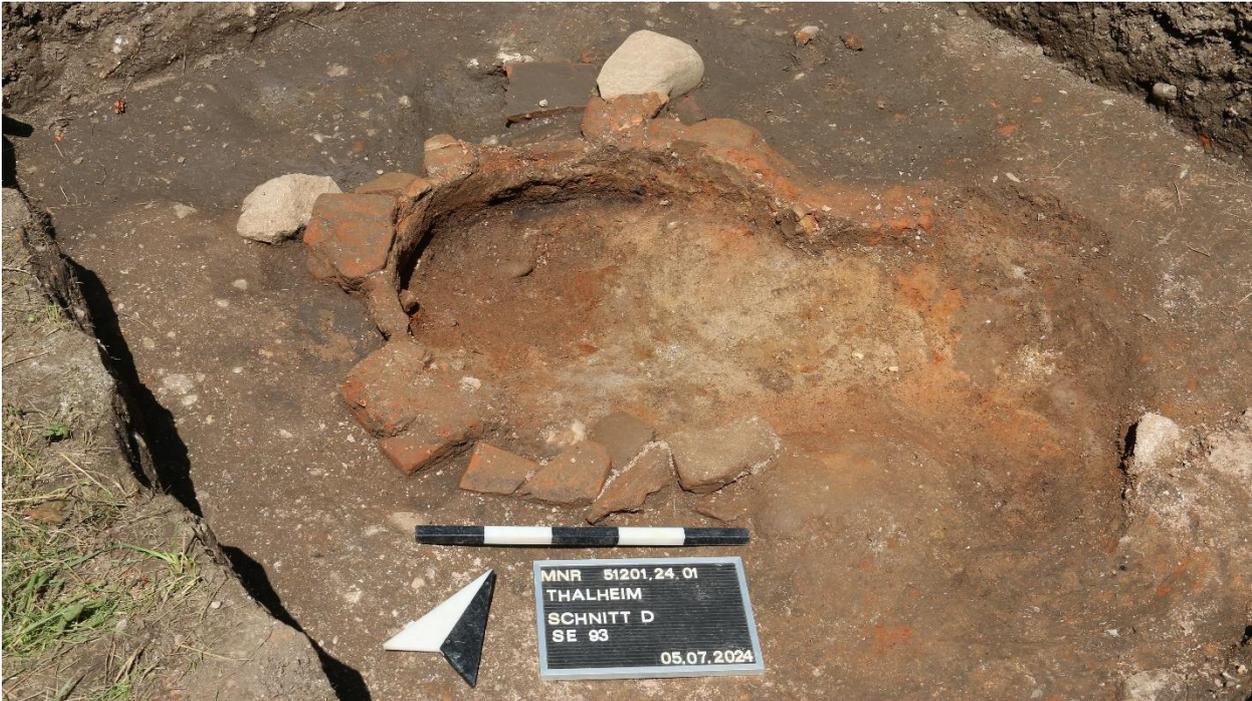
Schmelzofen für die Verarbeitung von Buntmetall identifizieren ließ (Abb. 6). Die Brennkammer wurde von einem annähernd kreisförmigen Ziegelring umgeben, der auf der Innenseite mit Lehm verkleidet war. Im Osten befand sich die Öffnung für die Bedienkammer. Verfüllt war der Ofen mit verstürzten Ziegeln (SE 077) unter der sich eine Ascheschicht (SE 088) befunden hat. Unter dieser aschehaltigen Schicht fanden sich mehrere SEs mit Verbrennungsprozessen zuzuordnenden Rückständen (SE 090 bis 093), die den verziegelten Boden (SE 096i) des Ofens bedeckten.

Abb. 6: Ofen Obj. 22 (SE 93)

Objekt 22 (SE 077, 079, 087, 088, 090, 091, 092, 093, 096i)

Ofen bestehend aus annähernd kreisförmigem Ziegelring mit Bediengrube in östlicher Richtung; Ziegelring innen mit Lehm verkleidet.

Durchmesser: 1,09 m

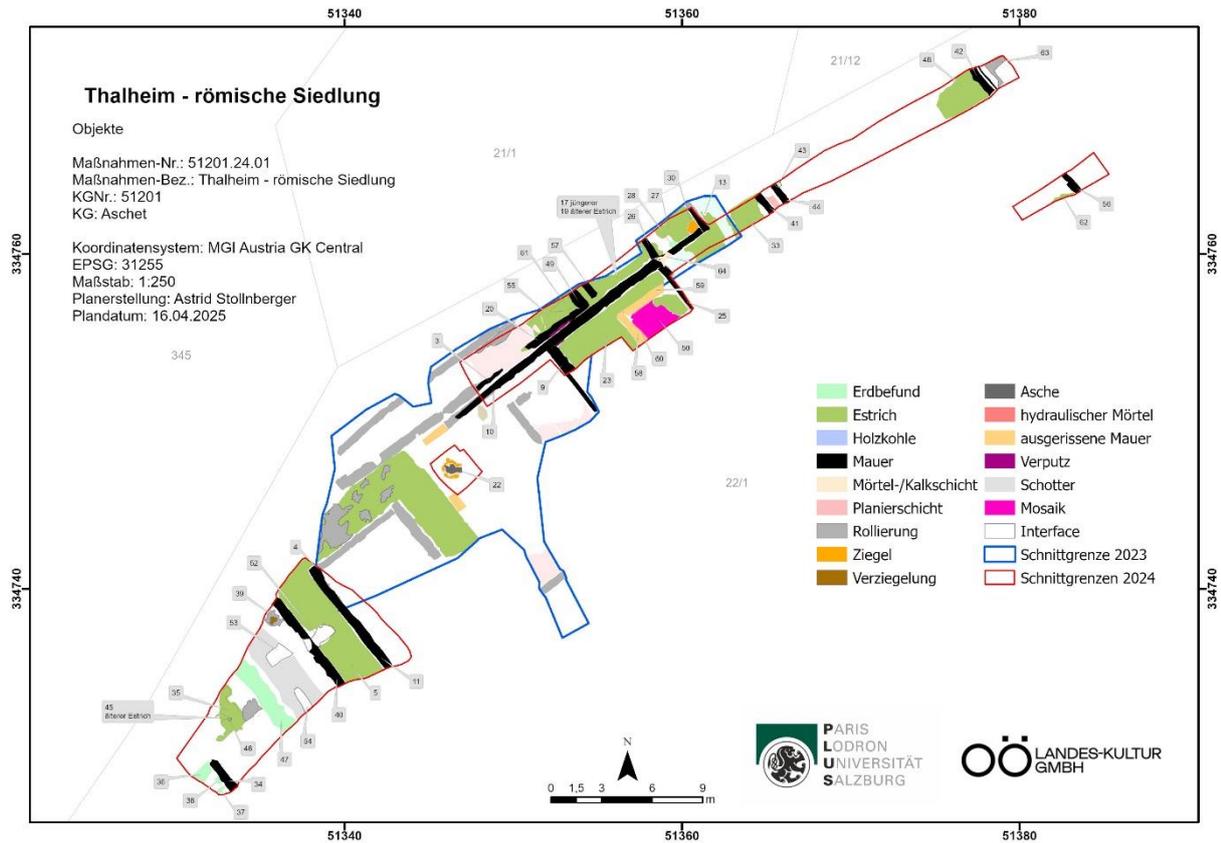
Abb. 7: Objektplan der Ausgrabung in Thalheim 2024
