# Grabungsbericht Volksbank Wels, Roseggerstraße, 2000

## Römische Stadtmauer

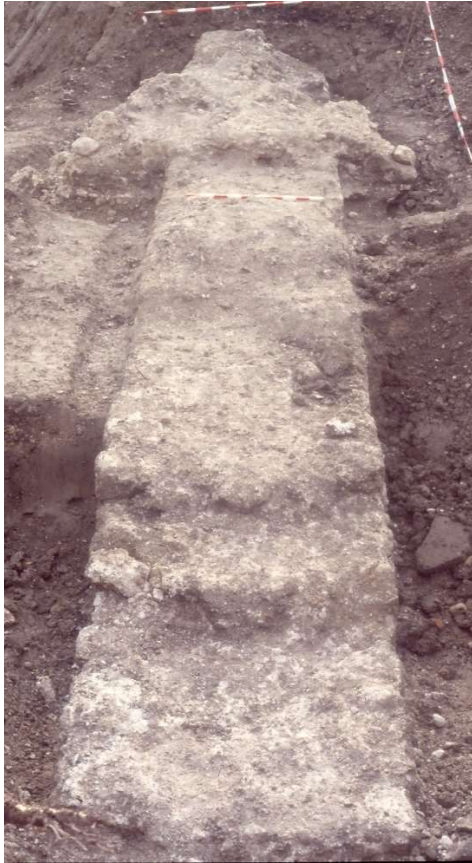
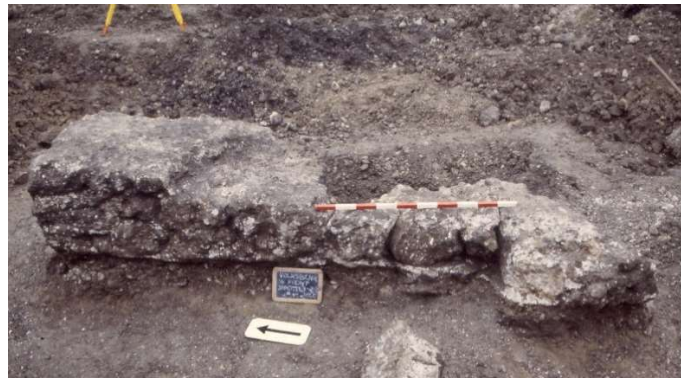
Abb. 1 und Abb. 2: Überreste der Stadtmauer und der Toranlage

Die Stadtmauer ließ sich in einer Länge von ca. 10 m von Norden nach Süden verfolgen. Sie ist hier 1,4 m breit und aus Bach- und Bruchsteinen, die mit Mörtel verbunden sind, gefügt. Wie bereits F. Wiesinger und G. Trathnigg beobachteten, wurden für das Aufbringen des Fundamentes Lagen von Lehm und Rollsteinen übereinander verwendet. Im Südteil setzte an die bis zu einem Meter tiefe Mauer eine Quermauer mit einer Breite von einem Meter an, die wesentlich seichter lag. Nach Westen und Osten zu war sie nur mehr 0,60 m bzw. einen Meter erhalten. Diese Quermauer war mit einer ebenfalls seicht fundamentierten Mauer verbunden, die in der Flucht der Stadtmauer verlief und nach 2,20 m eine deutliche Kante im Süden aufwies. Etwa 3 m südlich der Mauerkante wurde ein Mauerwerk von 1,2 m Breite und 1,7 m Länge festgestellt, das in lehmige Erde gesetzt war. Eine ursprüngliche Lücke im Mauerwerk von ca. 0,60 m Breite nach Süden zu wurde offensichtlich in einer Umbauphase mit großen Bachsteinen verschlossen. Denn südlich setzt wiederum eine Mauer aus Bach- und Bruchsteinen an, die nach Süden zu nach 0,60 m Länge durch eine rezente Störung ausgerissen worden war. Dieses südliche Stück weist eine Breite von einem Meter auf und ist etwas nach Westen hin aus der Flucht der Stadtmauer versetzt. Weiter südlich konnte das Fundament der Mauer wieder beobachtet werden. Das T-förmige Mauerstück, das an die Stadtmauer ansetzt, wurde wahrscheinlich in einer späteren Bauphase eingesetzt und sollte die ursprüngliche Toranlage verkleinern.

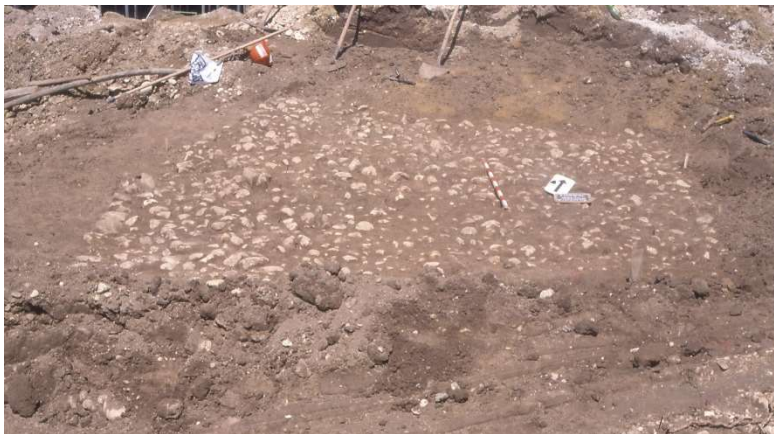
Abb. 3: Straße innerhalb der Stadtmauer

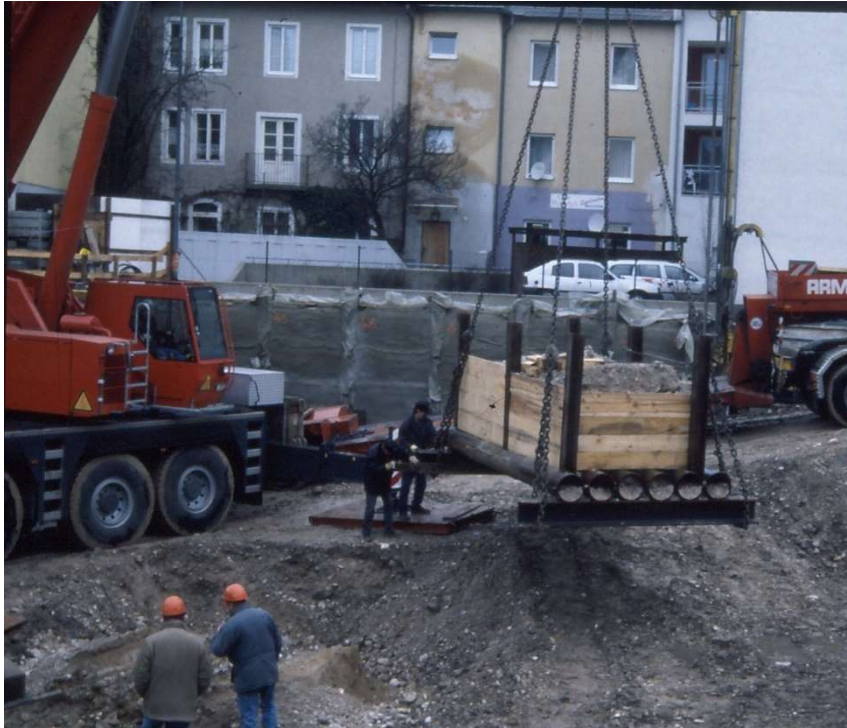
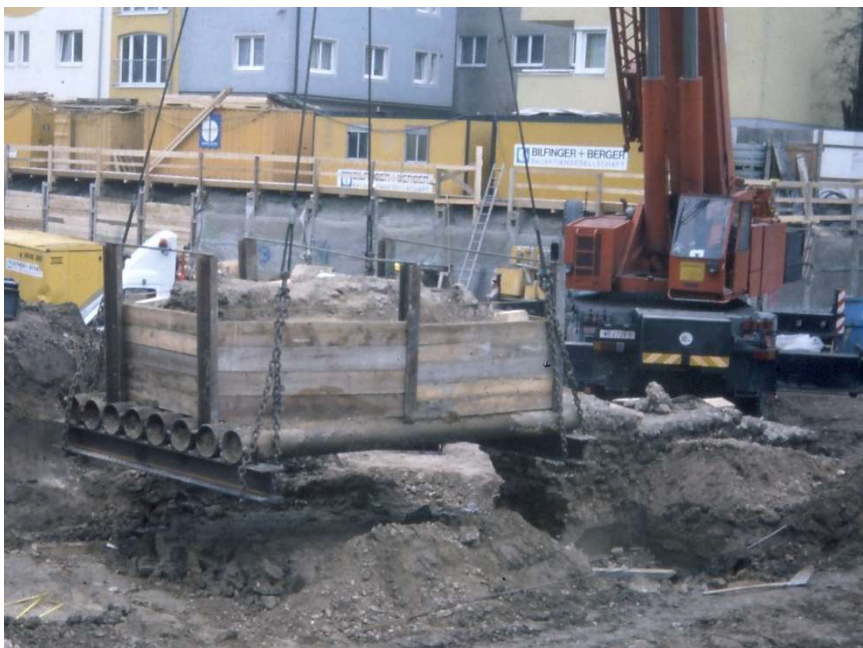
Abb. 4 und Abb. 5: Blockbergung der Stadtmauer (2001)

Obwohl auf dem Areal eine zweistöckige Tiefgarage gebaut worden ist, konnte ein Großteil der Mauer gerettet werden. Unter den Mauerabschnitt wurde ein Art Unterlage aus schotterverfüllten, 30 cm im Durchmesser messende Rohre getrieben und alles auf einen Tieflader gehoben. Das Bergegut betrug 40 t.

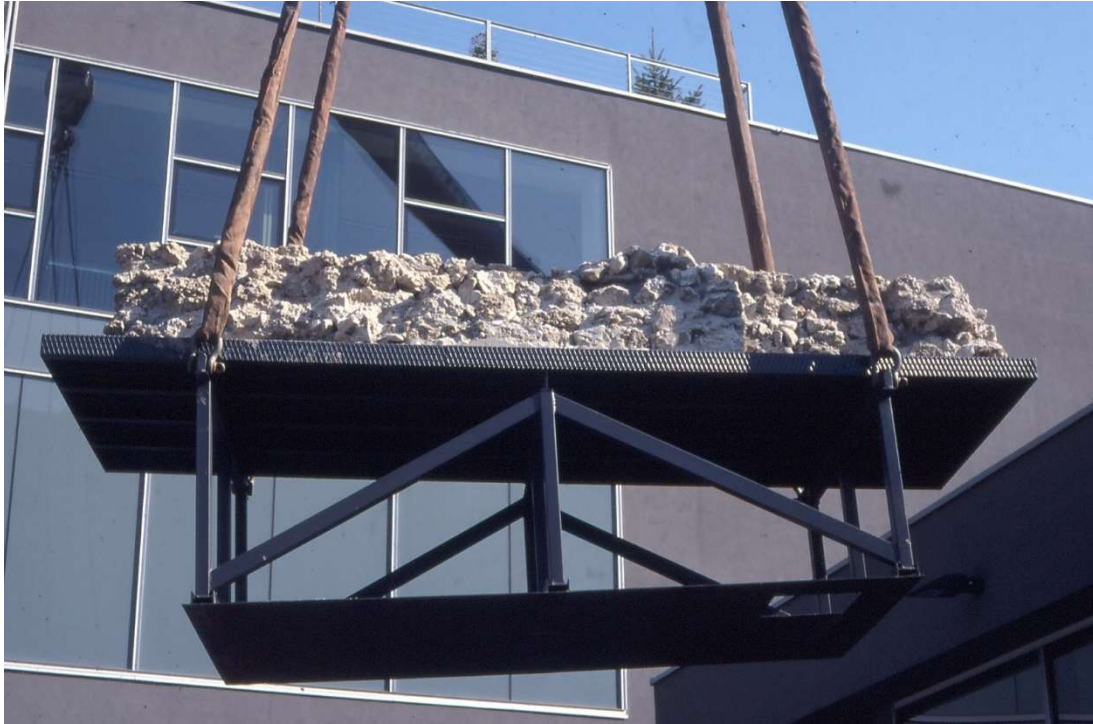
Abb. 6: Aufstellung der konservierten Überreste (2003)

Zur Zeit laufen noch die Verhandlungen mit dem Bauherrn, einer Bank, damit nach Abschluß der Bauarbeiten ein Stück Stadtmauer, in einigermaßen originaler Fundsituation der Öffentlichkeit präsentiert werden kann.
